PROTOKÓŁ

z posiedzenia komisji Skarg, Wniosków i Petycji Rady Gminy Morzeszczyn z dnia 07 czerwca 2021 roku.

Dokonanie odkrycia nawierzchni nieznacznej warstwy poboru
na chodniku nr. 180 obwód gminny nr. 2270 01 G

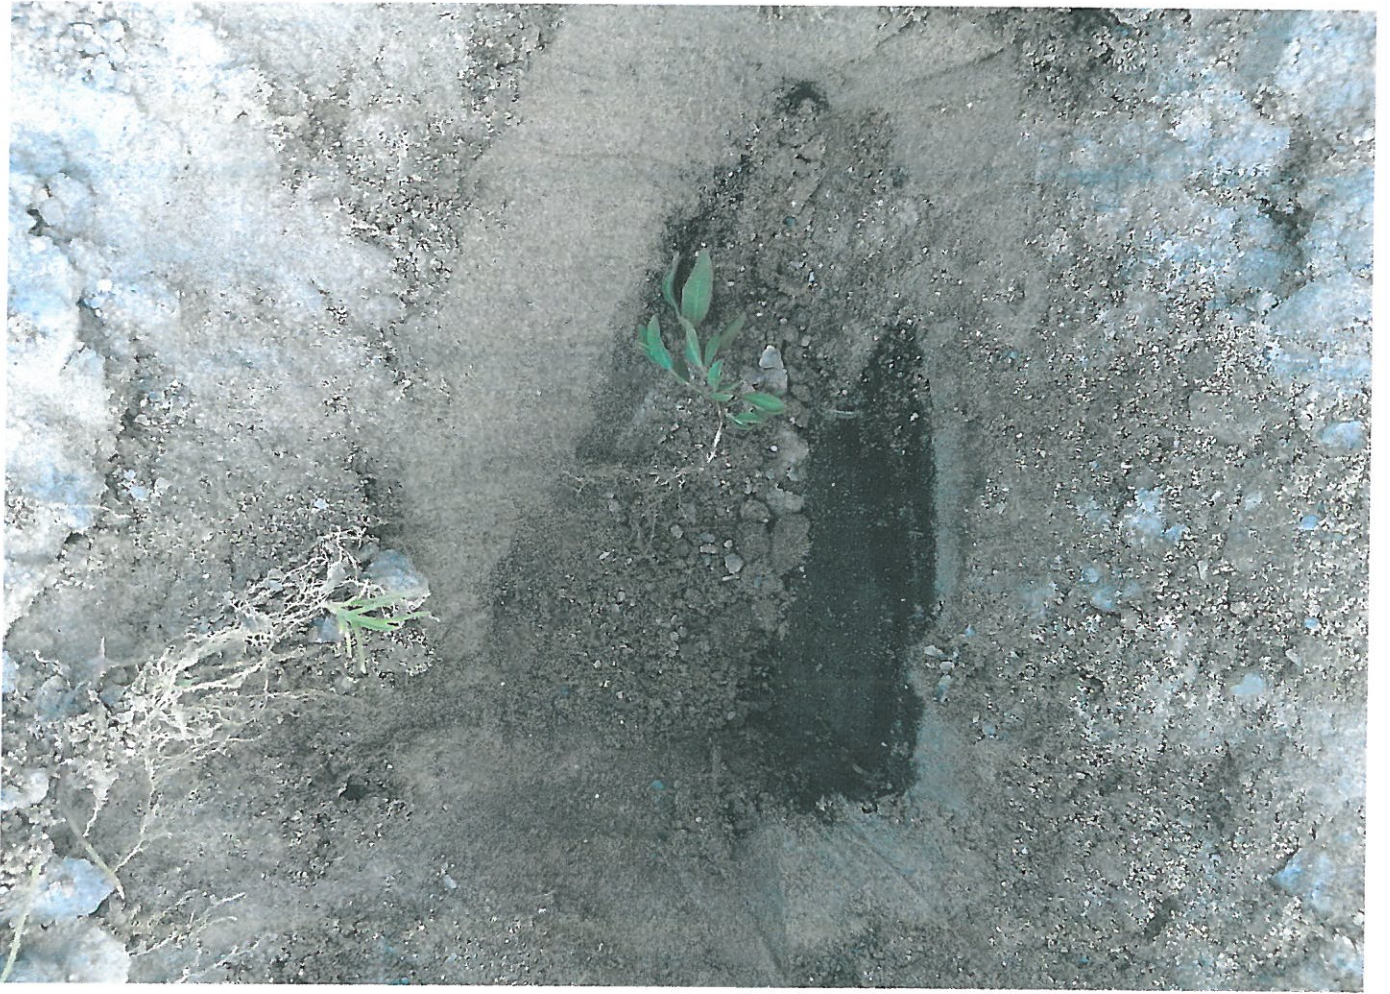
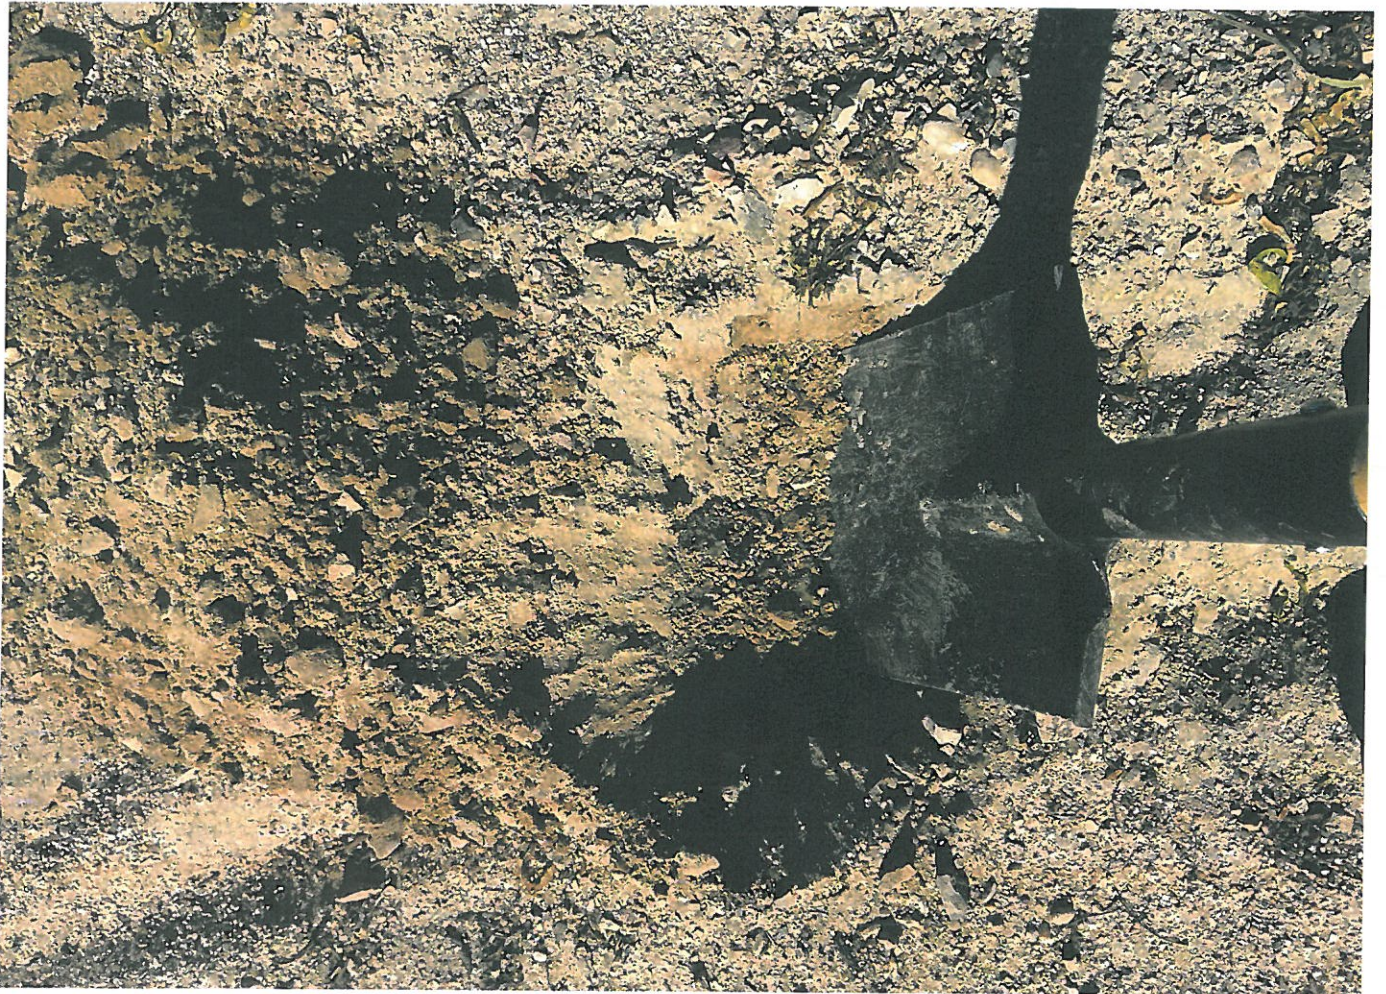
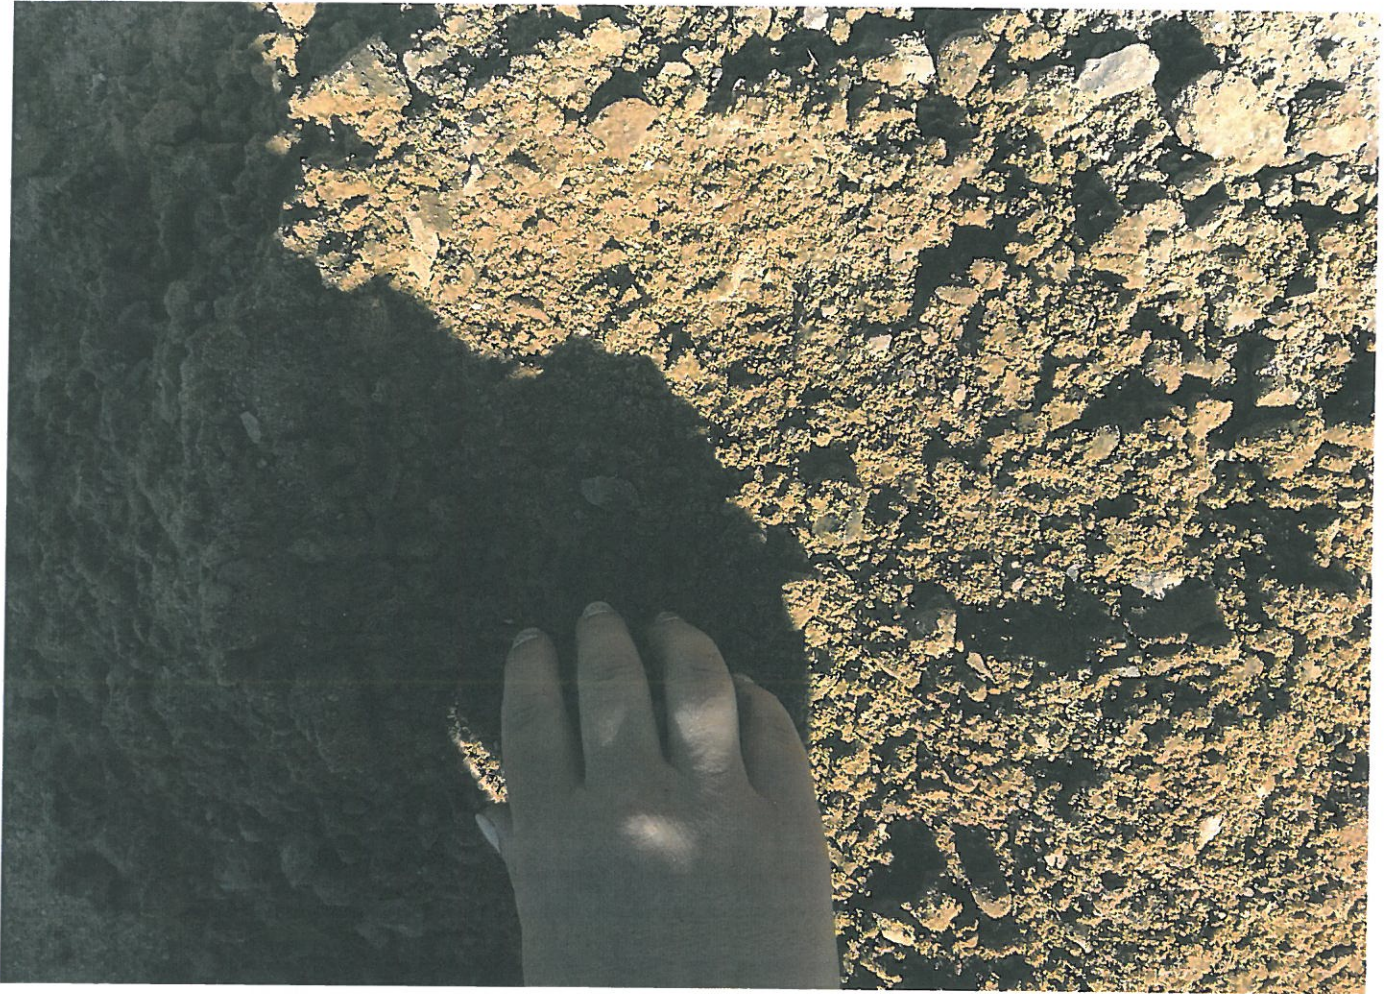
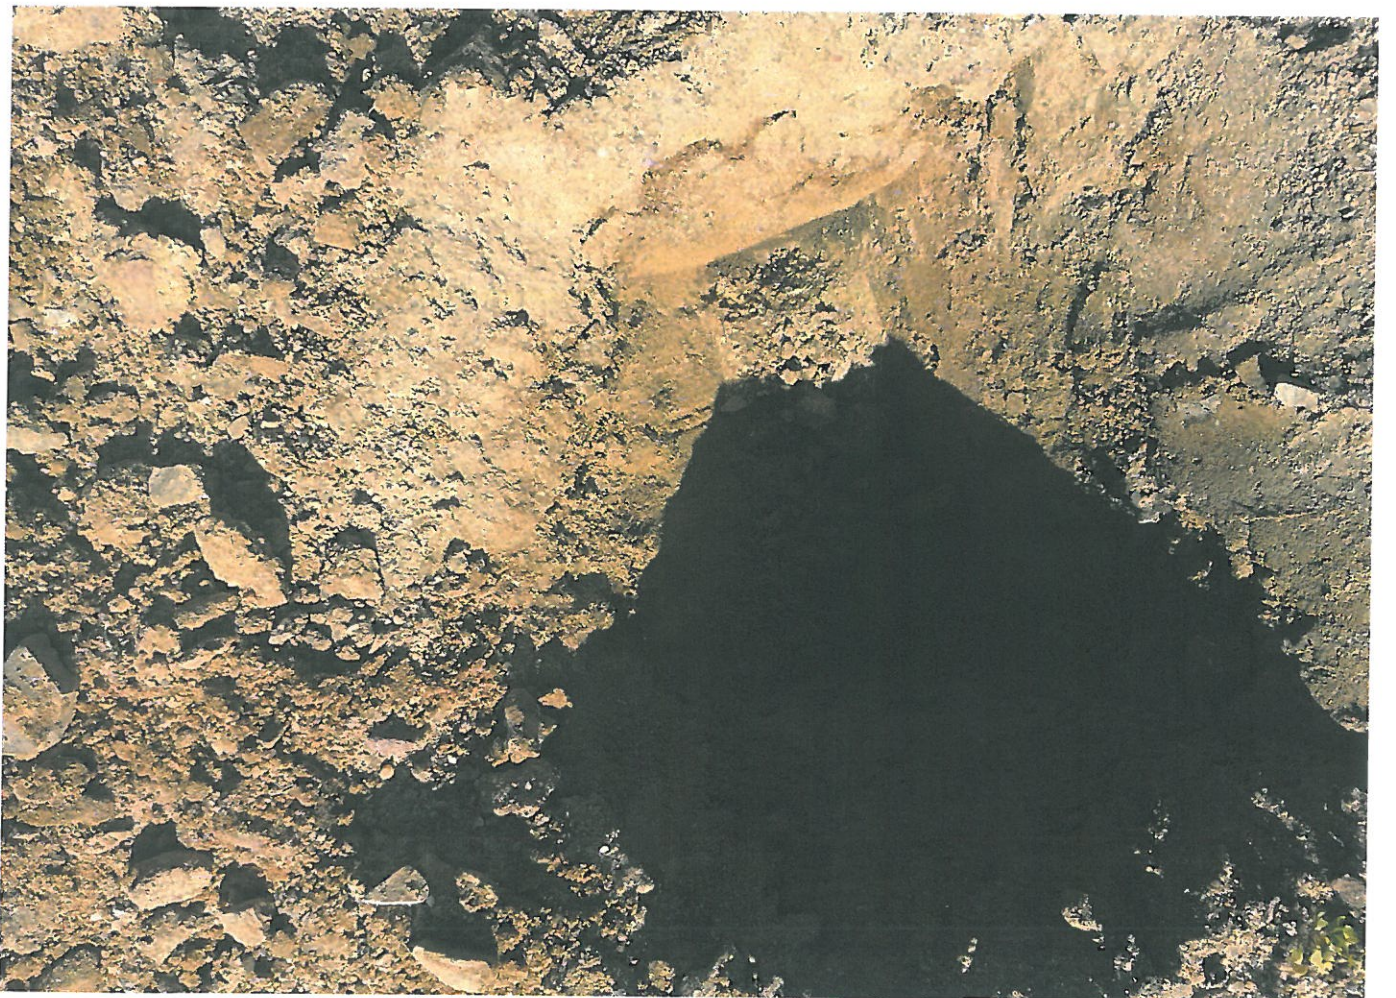
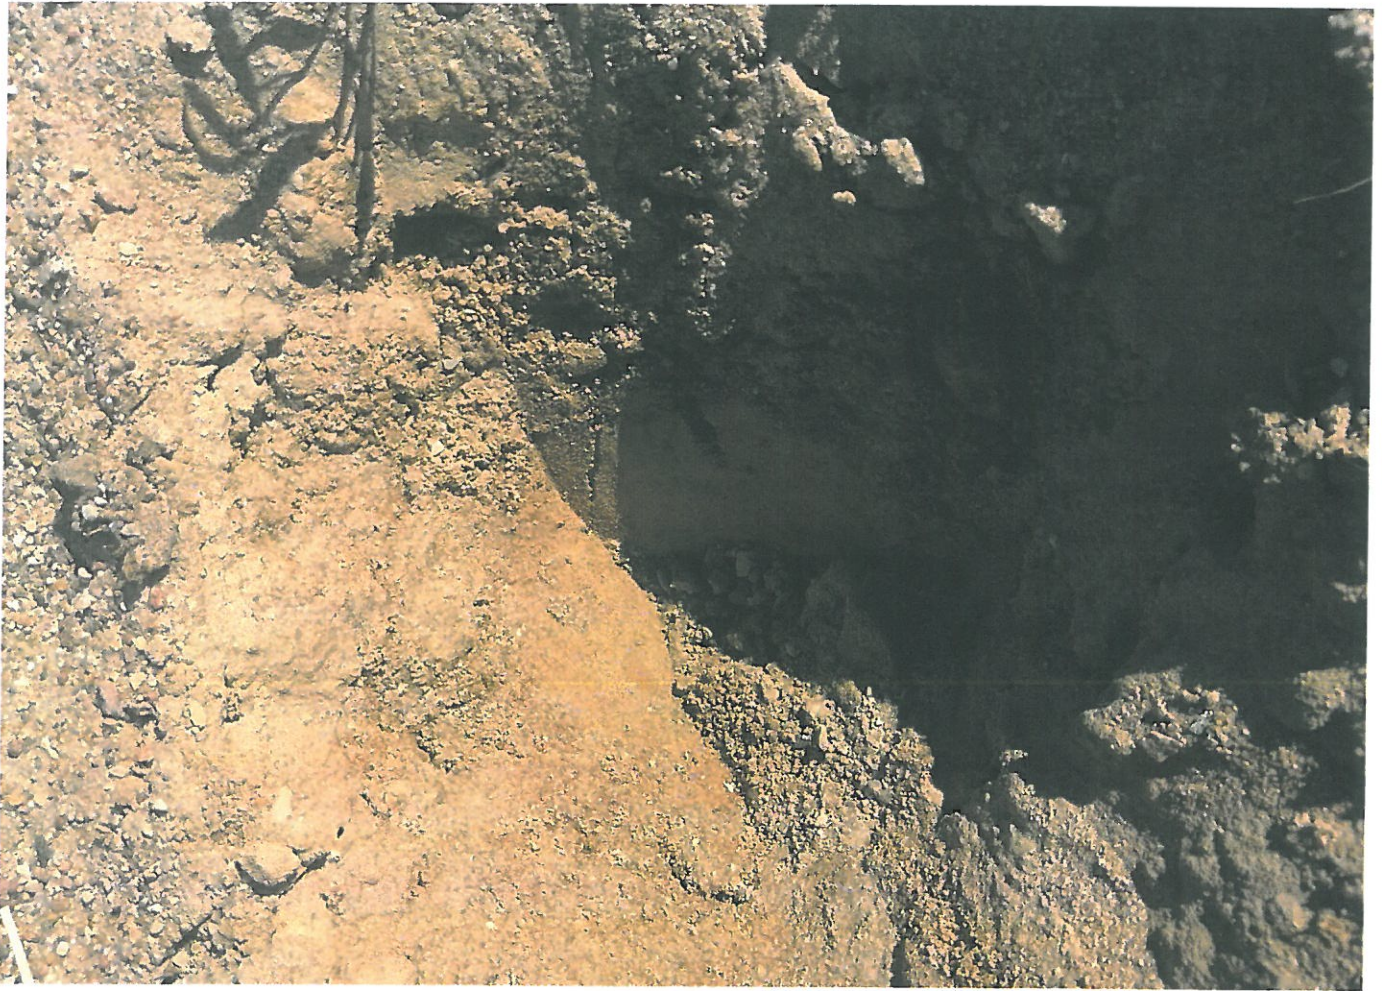
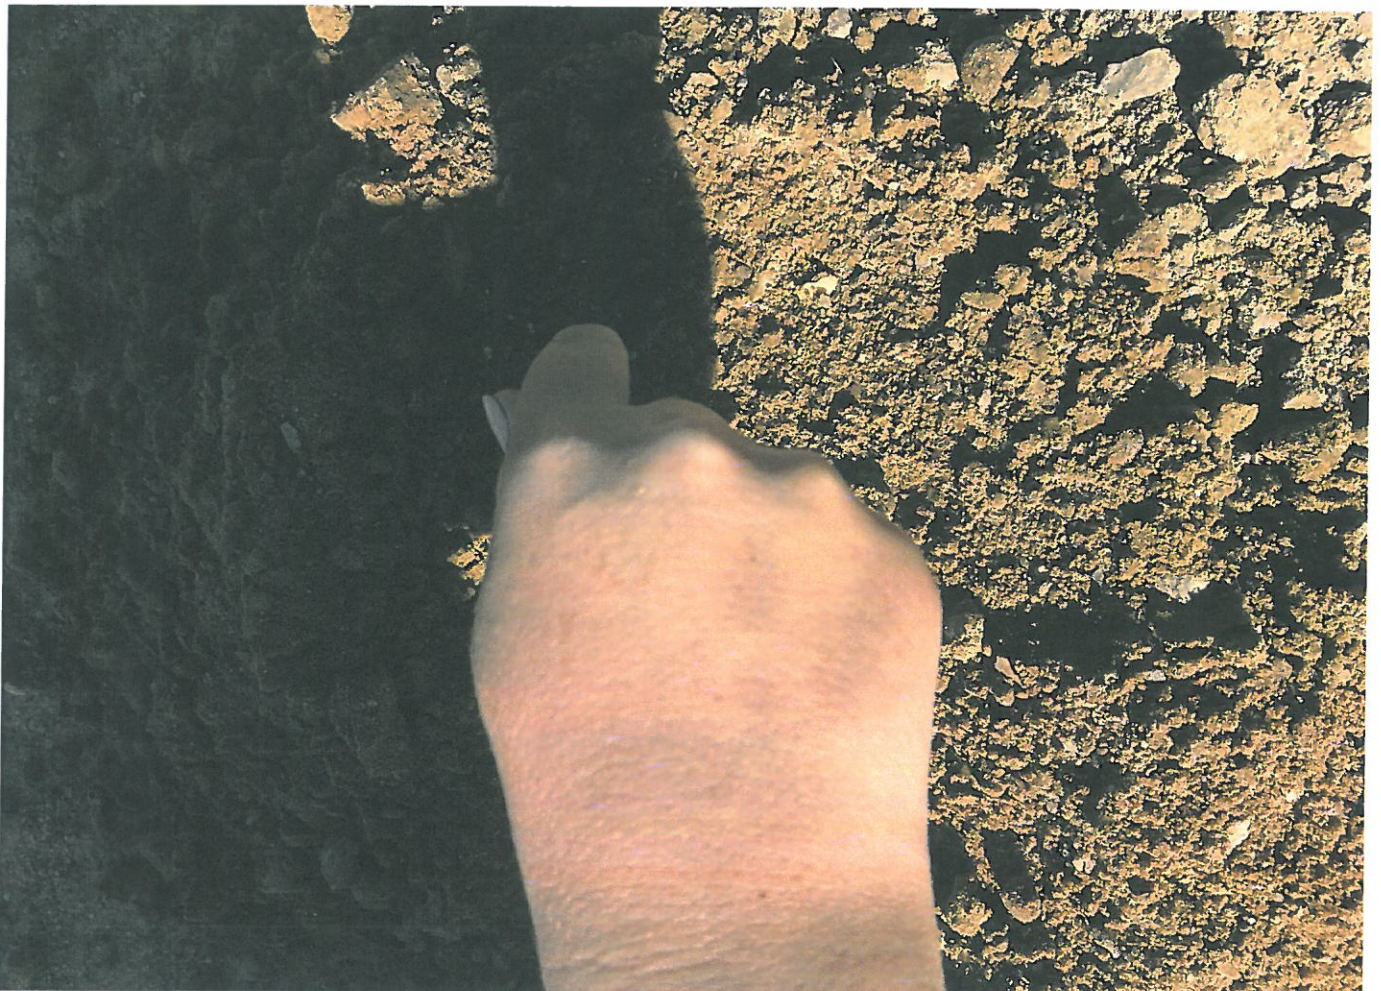
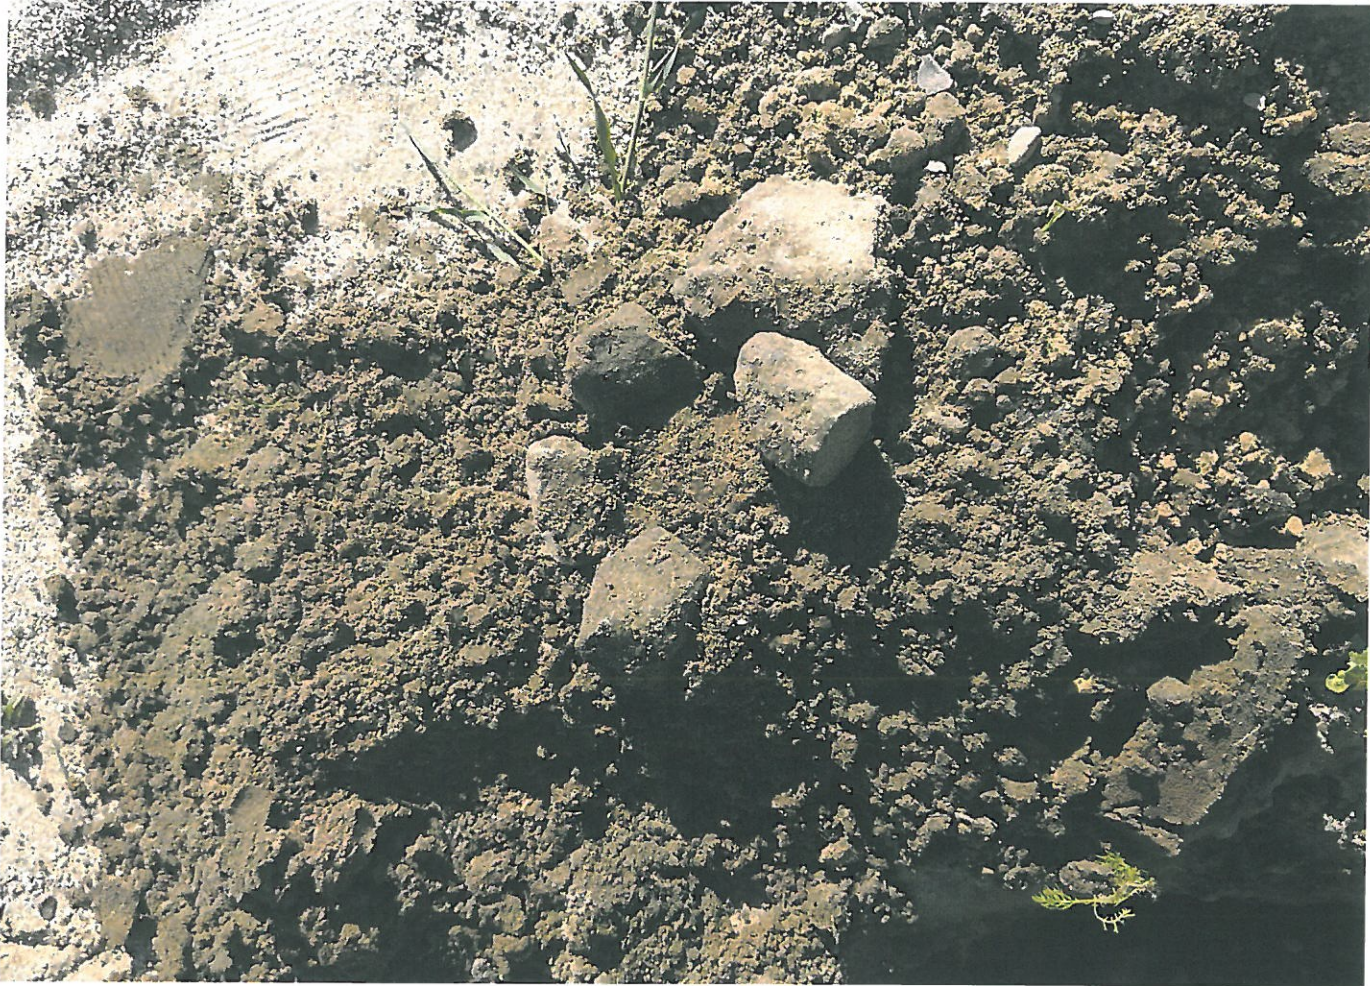
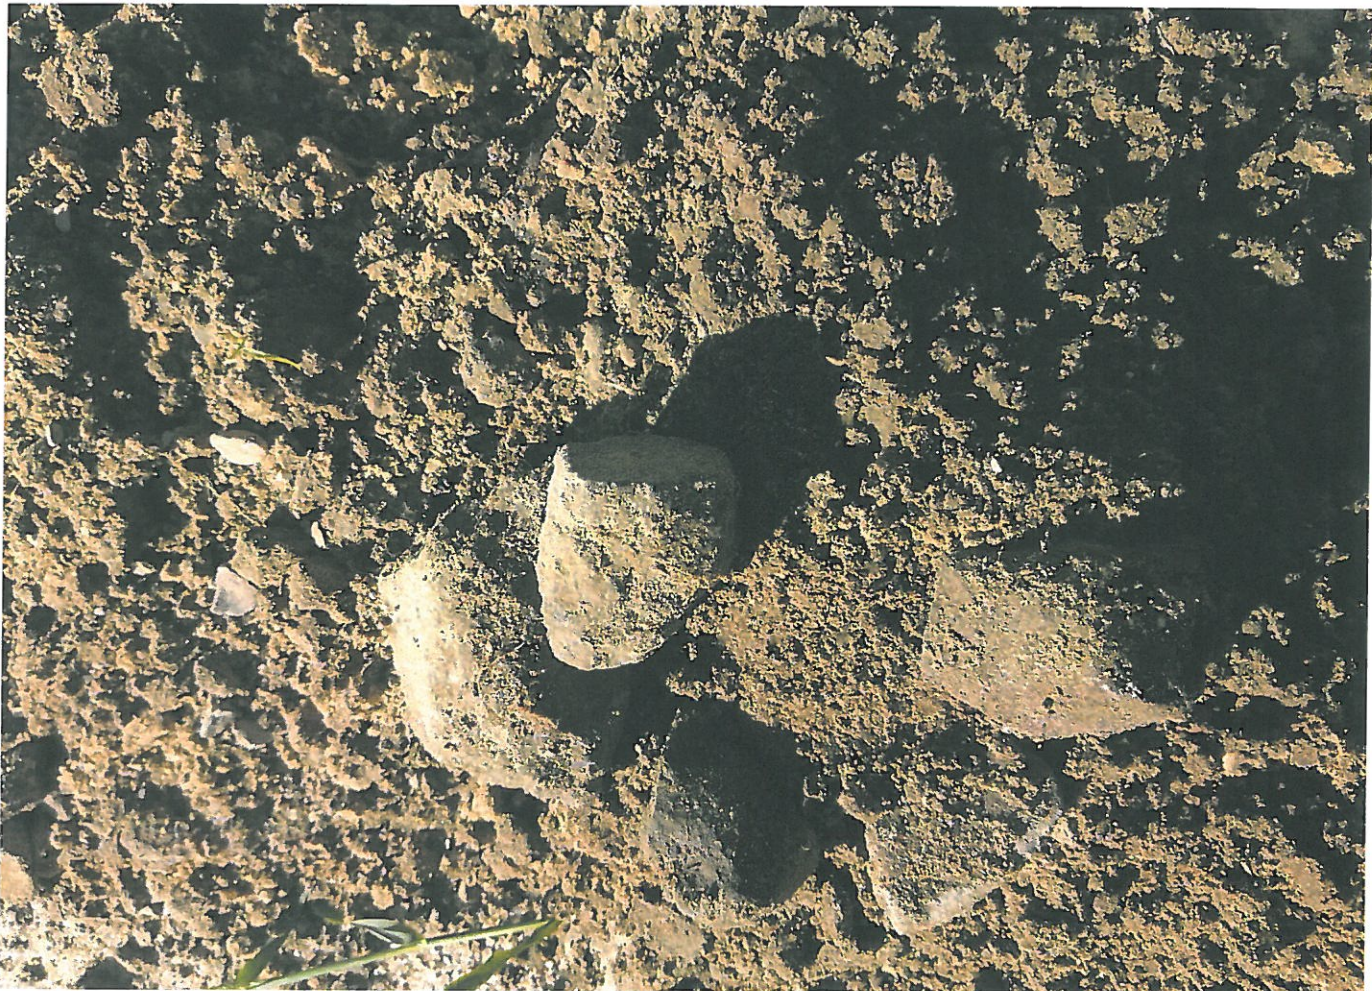
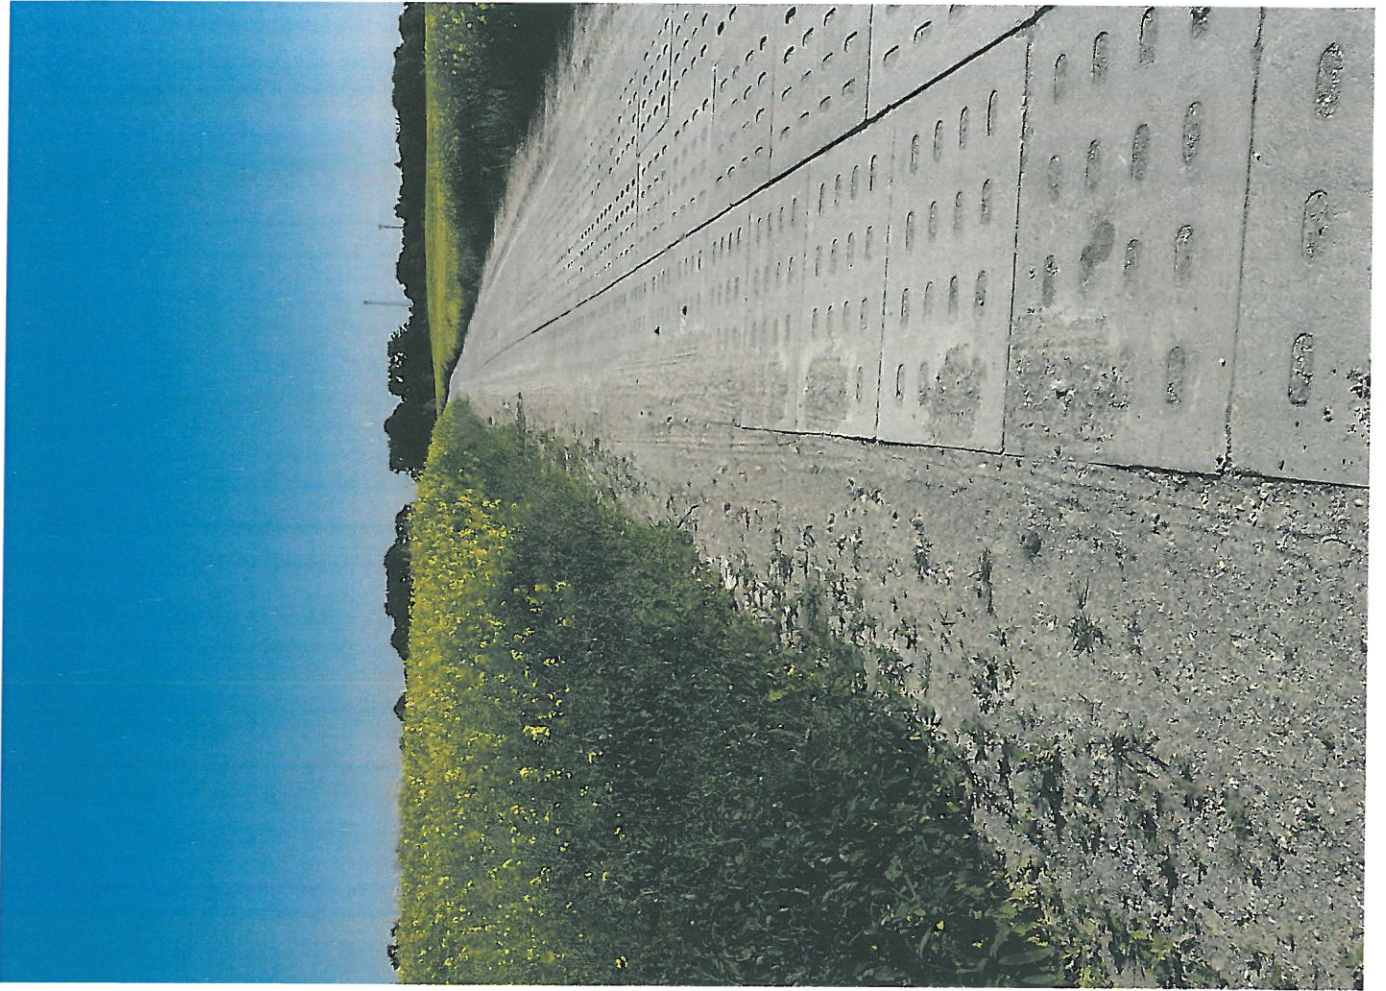
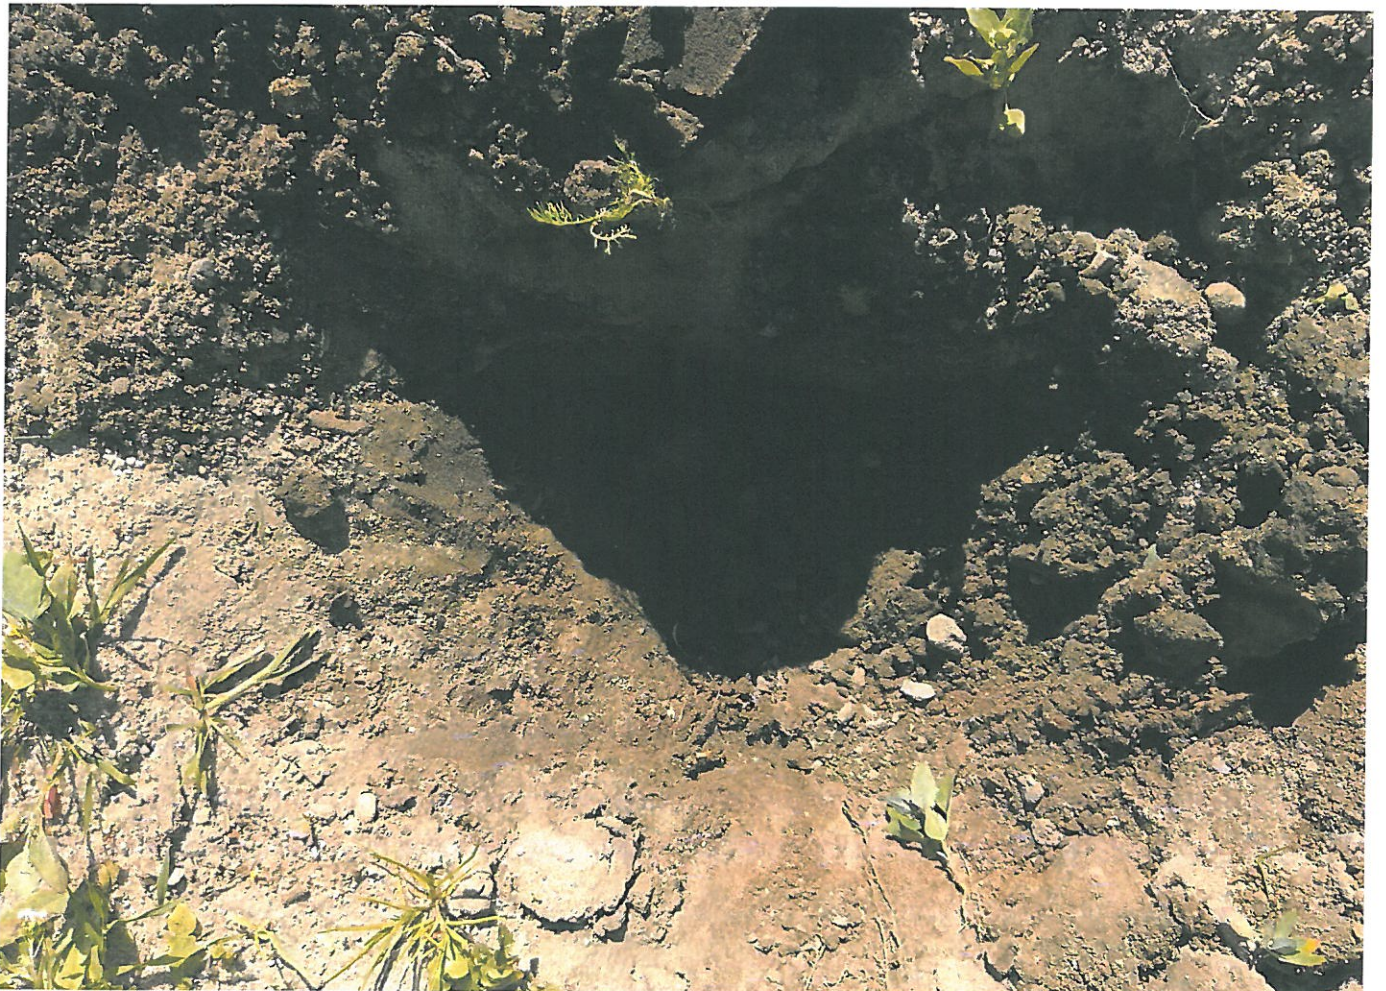
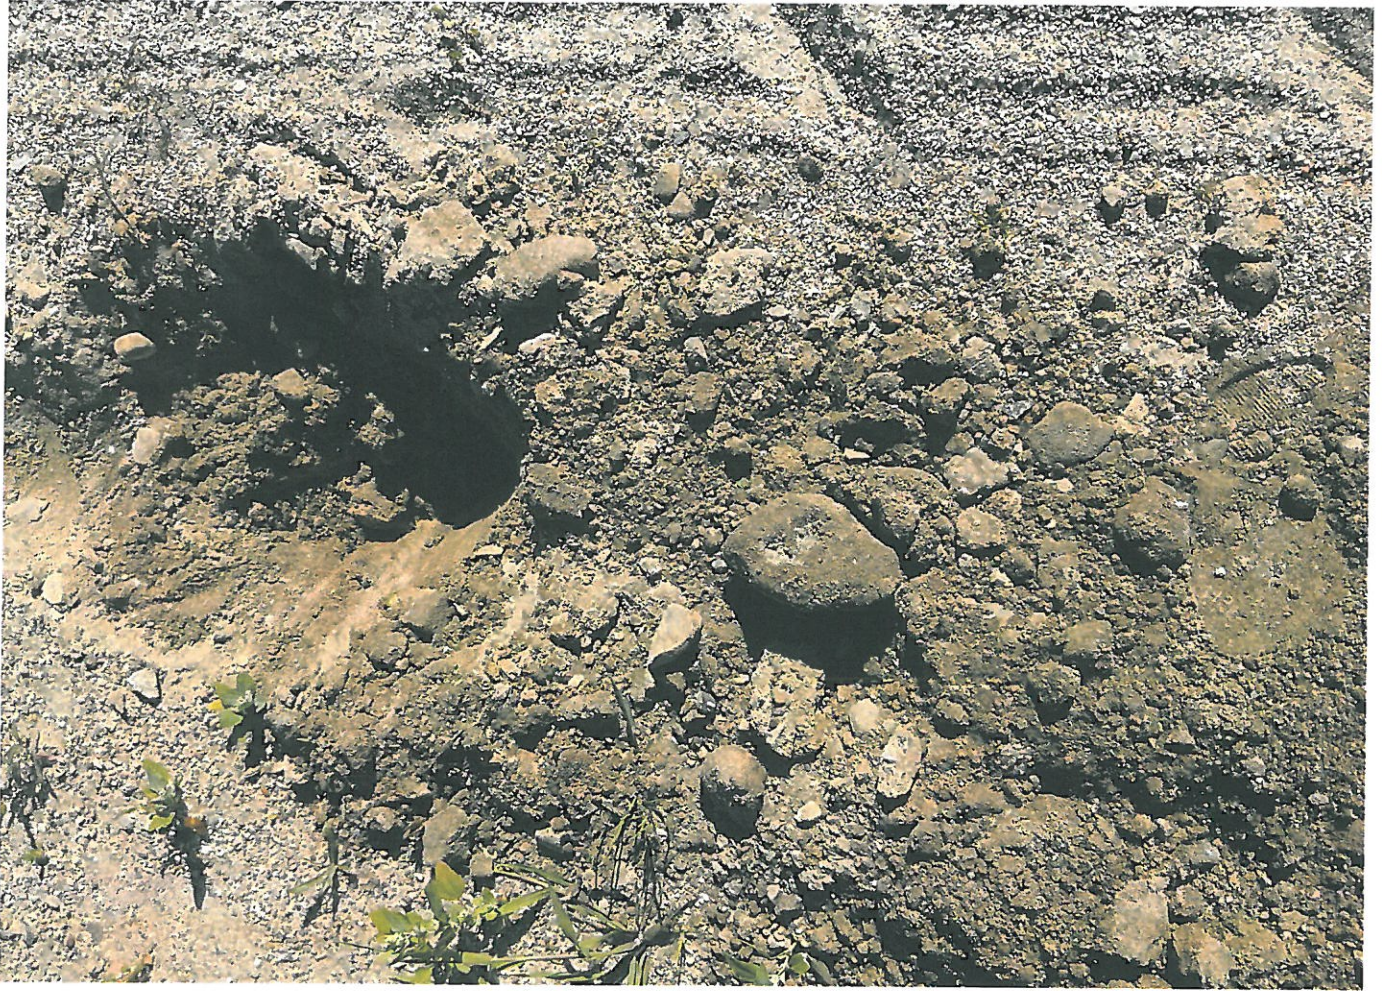
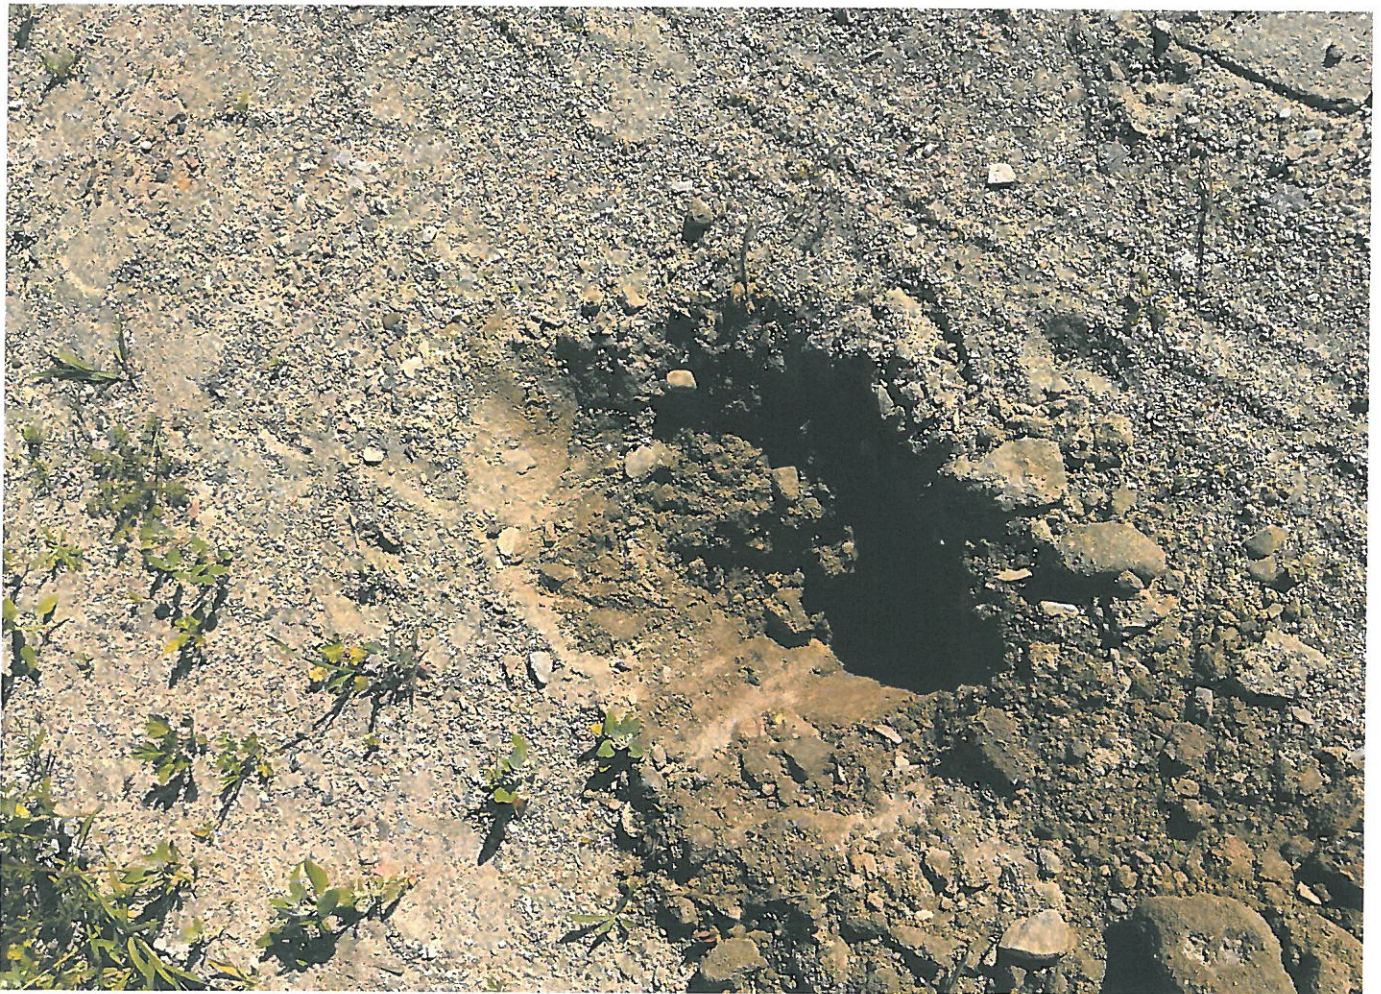
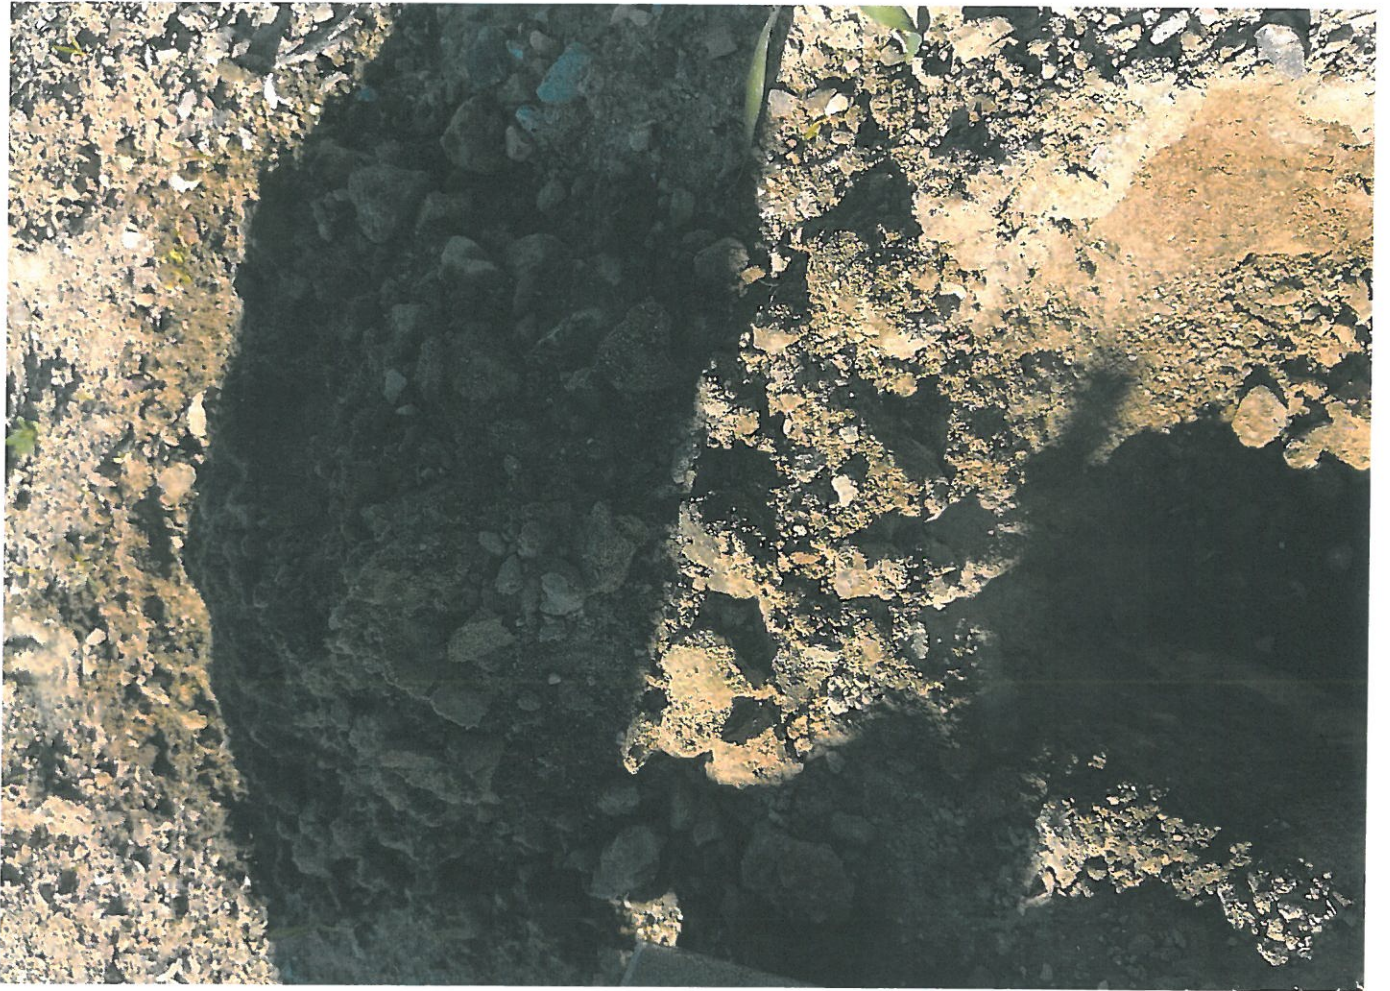
Do protokołu załączono zdjęcia wykonane podczas odkrycia.

Natomiast w przypadku pobory w trakcie sprawozdania całego odcinka wykryto, że dopiero na 8 metrze licząc od utworzenia pięt jumbo (od strony w kierunku Olszy) tym samym od początku drugiej tablicy informacyjnej na poborach zostały wykonane ułożone warstwa miereńki potłuczonego betonu, kamienie, piach z kruszenia itp. która leży na odcinku max 200m, Reszta pobory tj. 700m została wykonana z metekietu podobnego z kruszeniem i zaprzewienia pięt (piach i żwir).

Obie strony poboru zostały wykonane w ten sam sposób.

Podsumując powyższe wykonania przyniósł się do spowodowanych wad wyżej opisanych metekietów do wykonania pobory odcięcie tym samym na szkodę gminy i interesów gminy.

Wykonawca zobowiązany jest usunąć wadę

metekietów zgodnie z opisem przedmiotu
