PROTOKÓŁ

z posiedzenia komisji Skarg, Wniosków i Petycji Rady Gminy Morzeszczyn z dnia 01 czerwca 2021 roku.

Dotyczy: zapytania (email) o wyjaśnienie w sprawie prac związanych z modernizacją i remontem części drogi gminnej nr 227007G w miejscowości Olsze (działka nr 180).

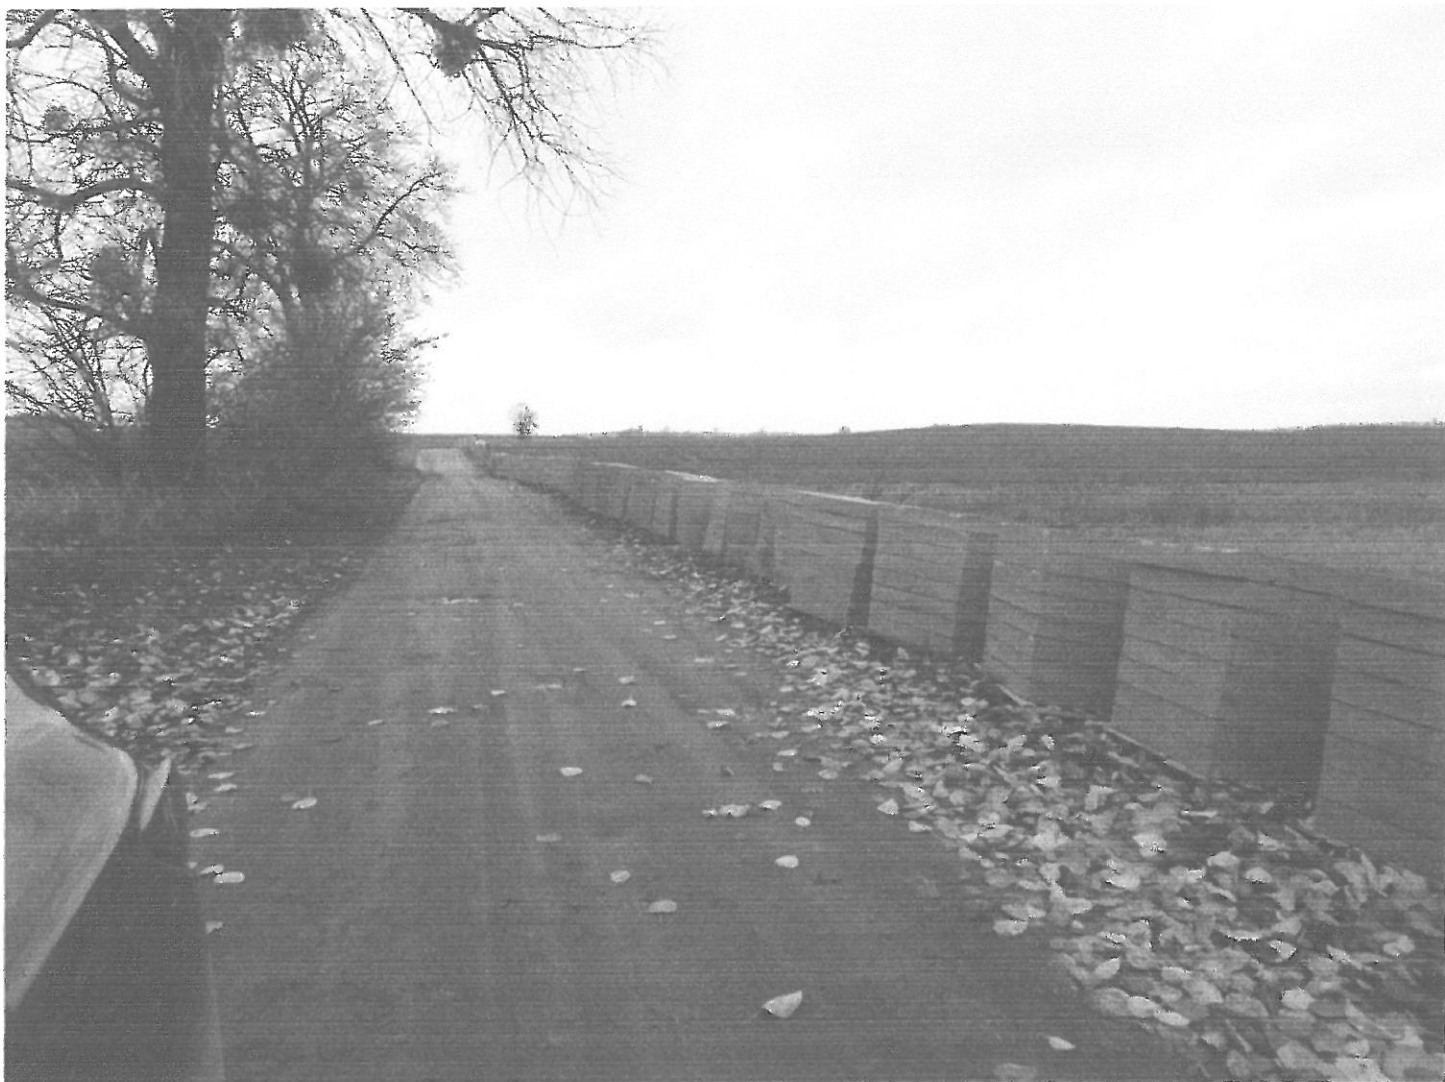
Inspektor w dniu 18.11.2020 r. kontrolując budowę z uwagi na otrzymanie informacji, że firma zamierza wejść na budowę, stwierdził tylko dostawę płyt YOUMB, które leżały na poboczu drogi (Fotografia nr 1). Dopiero w dniu 25.11.2020 r. można było stwierdzić, iż roboty są prowadzone, wykonano część korytowania i część podsypki piaskowej pod płyty, zaczęto również układać płyty YOUMB (Fotografia nr 2). Z informacji uzyskanych od Kierownika budowy wynikało, że pobocza będą wykonane w terminie późniejszym po wykonaniu nawierzchni. Tak też faktycznie się stało. Pobocza zostały wykonane pomiędzy 14.12.2020 r. a 18.12.2020 r. tj. w ciągu 3-4 dni roboczych. (Fotografia nr 3 i 4) tj. do dnia odbioru końcowego robót.
